# 芝生の歩行踏圧ストレスに関する事例報告

## Survey of Stepping Stress on Lawn

飯島 健太郎・涌井 史郎

桐蔭横浜大学医用工学部

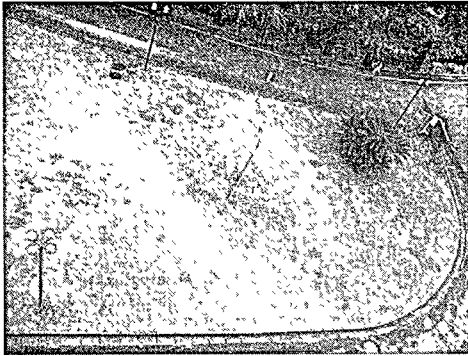
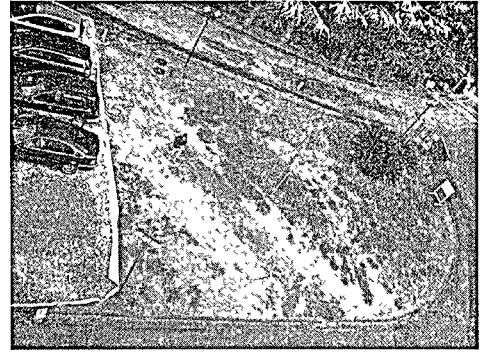
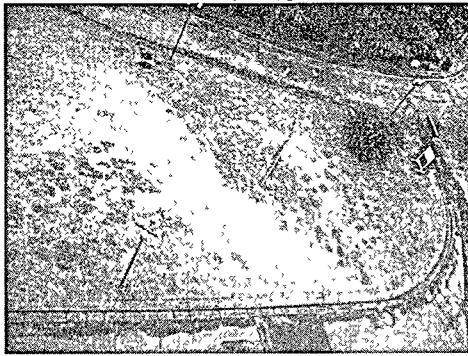
Fig 7 芝生地内への通行開始後の芝生の被害状況

芝生地内の通行開始後の2008年10月から2009年2月までの芝生地の変化を示した (Fig.7)。概観すると、芝生地内への通行が開始して、数日後には僅かに、また2週間後 (同年10月15日) には明確な通行跡 (けものみち) が形成されていた。その後、11月2日、同月17日と日数の経過とともに通行跡はより明確に、また通行跡の幅も若干広がっていた。約2ヵ月後 (12月6日) には、通行軸に沿って帯状に黒い部分が現れており、芝生地の明確な裸地化が確認できた。ちなみにこの時点では、すでに季節的に越冬休眠のために踏圧を受けていないエリアにおいても冬枯れしている。

なお、芝生地の調査開始後、時間の経過に伴って踏圧を受けていないエリアにおいて、斑状に群落を広げている植物はシロツメクサである。

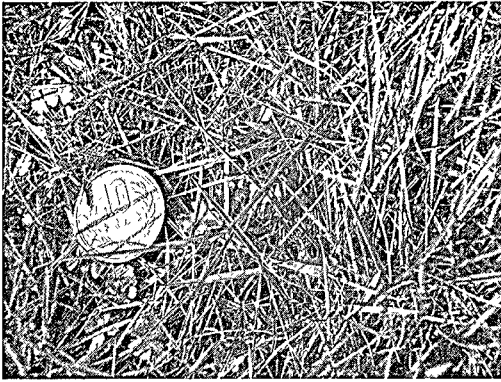
Fig.8 芝生地内への通行開始後の芝生の被害状況（2008年11月23日）  
注）右の写真：踏圧を受けた芝生

次に踏圧の影響について、対象地をフォーカスして検討したい。通行開始1~2ヵ月後の損耗状態を Fig.8 に示す。通常、緑色で斜上する葉身が、踏圧の影響で茶褐色に変化し、激しく損傷を受けている。同日の縁石付近では、踏み固めの著しい様子も観察されている (Fig.9)。また同時期の芝生中央部の通行軸付近においても部分的には損傷が進み、裸地化

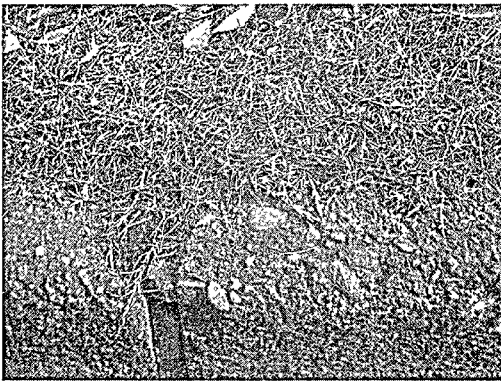
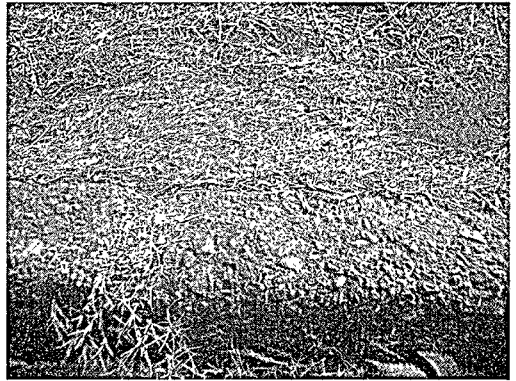
Fig.9 芝生地内への通行開始後の芝生の被害状況（2008年11月23日）  
注）右の写真：踏圧を受けた芝生

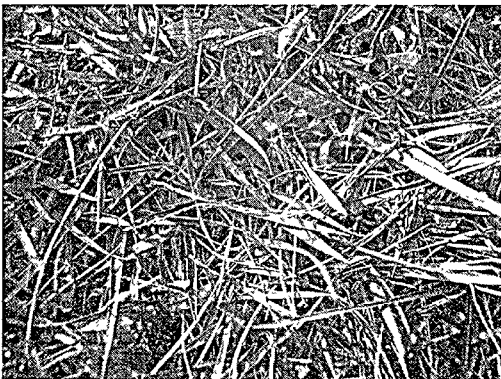
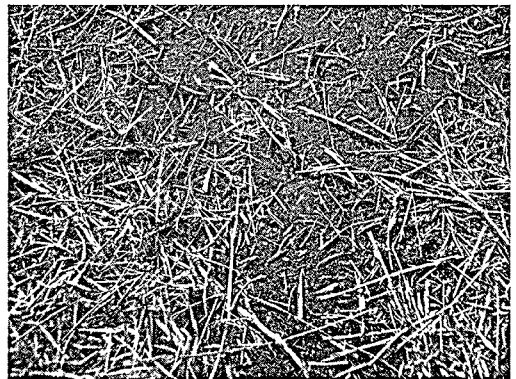
Fig.10 芝生地内への通行開始後の芝生の被害状況（2008年11月17日）  
注）右の写真：踏圧を受けた芝生

が始まる様子も観察されている (Fig.10)。
